KRAFTWERKE
1909 – 2009
DALA AG

Geschäftsbericht 2019

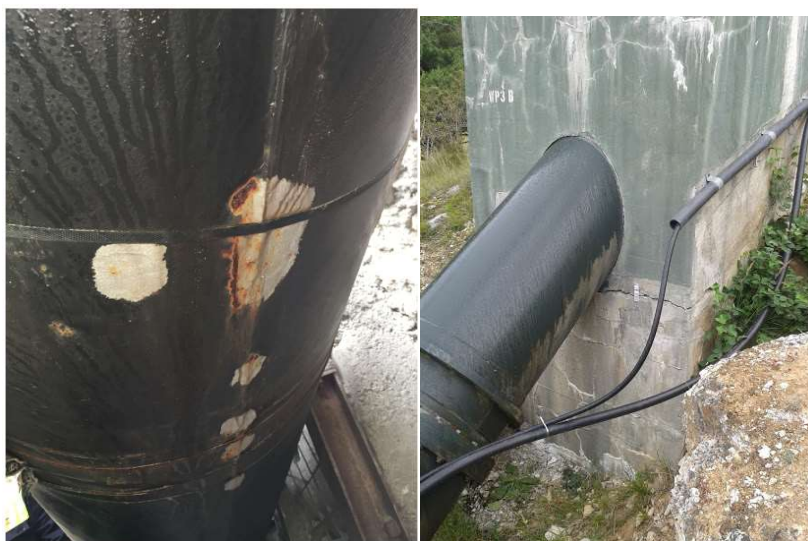
Die Druckleitung der KW Dala wurde im Jahr 1979 erbaut. Die nun 40-jährige Leitung weist mehrere kritische Punkte auf, welche in den Jahren 2018 / 2019 im Rahmen eines Vorprojektes untersucht wurden. Als Resultat entstand ein Sanierungskonzept, welches einen Weiterbetrieb bis zum Ablauf der KEV sicherstellen soll. Dazu werden in den Jahren 2021 / 2022 Massnahmen an den Betonfixpunkten sowie am Aussenkorrosionsschutz im Bereich unterhalb der Duden nötig sein. Nach Ablauf der KEV im Jahr 2039 ist eine Erneuerung des kompletten Korrosionsschutzes inkl. Betonfixpunkte oder ein Neubau der Druckleitung nötig.

Abbildung 8:
Impressionen
Schwachstellen
Druckleitung.

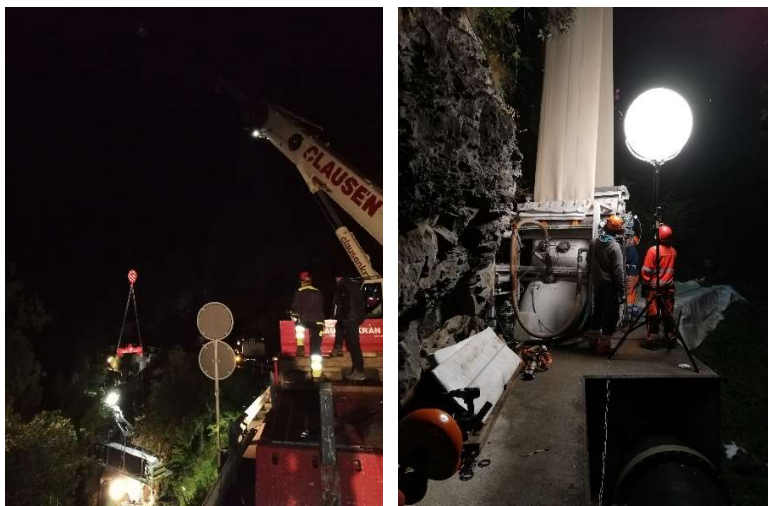
Die Hangleitung ist im Bereich der Fenster 5 – 7 als Parallelleitung ausgeführt. Dabei wurde die bergseitige Leitung in den letzten Jahrzehnten nie umfassend saniert. Im Herbst 2019 wurde der entsprechende Abschnitt mittels eines Inlinerverfahrens saniert. Beim Inlinerverfahren wird ein harzgetränkter Polyester-schlauch in die Leitung eingblasen und anschliessend mit Dampf ausgehärtet. Für das Projekt wurde ein 15mm dicker Nadelfilzliner verwendet. Mit dem Liner ist die Leitung vollumfänglich abgedichtet, weiter können auch kleinere Geländeverschiebungen aufgenommen werden.

Abbildung 10:
Einbauarbeiten Inliner
Hangleitung.

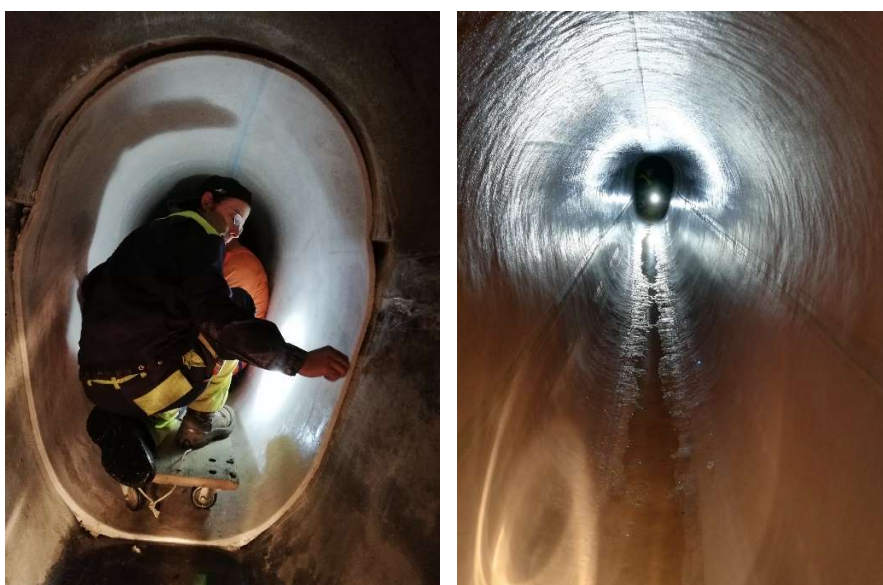
Die Sanierungsarbeiten konnten innerhalb 24 Stunden abgeschlossen werden. Dabei war die grösste Herausforderung die Logistik. Von der Abzweigung der Winterstrasse musste der Liner mit einem Gewicht von 15 Tonnen über 25 Meter hinunter gehoben werden. Dazu musste die Strasse nach Leukerbad während einer Nacht komplett gesperrt werden. Anschliessend wurde in drei Stunden 140 Meter Liner eingblasen und in der Folge mit Dampf ausgehärtet. Im Vergleich zu einer konventionellen Sanierung ist das Verfahren sehr schnell und qualitativ hochwertig. Leider kann das Verfahren aufgrund der Logistik oftmals nicht angewendet werden.

Abbildung 11:
Impressionen Hangleitung
nach Sanierung Liner.

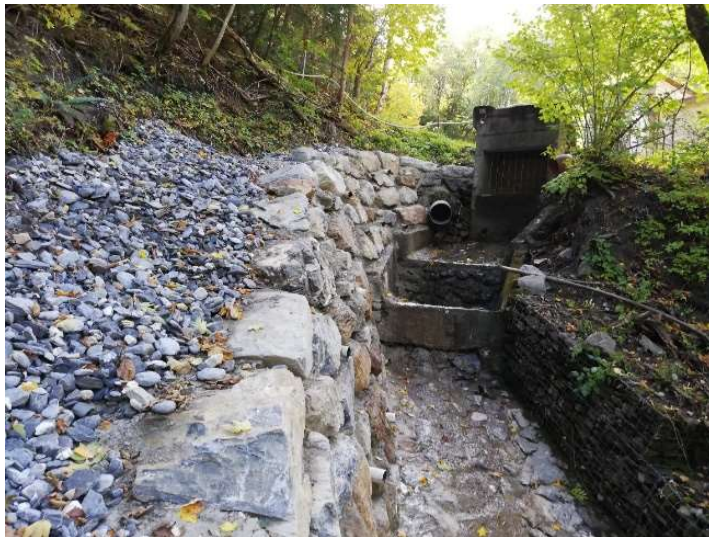
Mit der Entlastung im Miljüt kann der Zufluss von der Fassung in Richtung Wasserschloss ausgeschlagen werden. Im Maximum fließt ein Abfluss von rund 2.4 m³/s in das darunterliegende Bachbett. In den letzten Jahren hat dabei direkt unterhalb der Entlastung das südliche Bachbett Schaden genommen. Als Massnahmen wurde im Herbst 2019 der Auslauf auf der südlichen Seite rolliert. Mit den Arbeiten ist auch die Zufahrtsstrasse langfristig gesichert.

Abbildung 12:
Auslauf Miljüt mit neuem
Blockwurf.

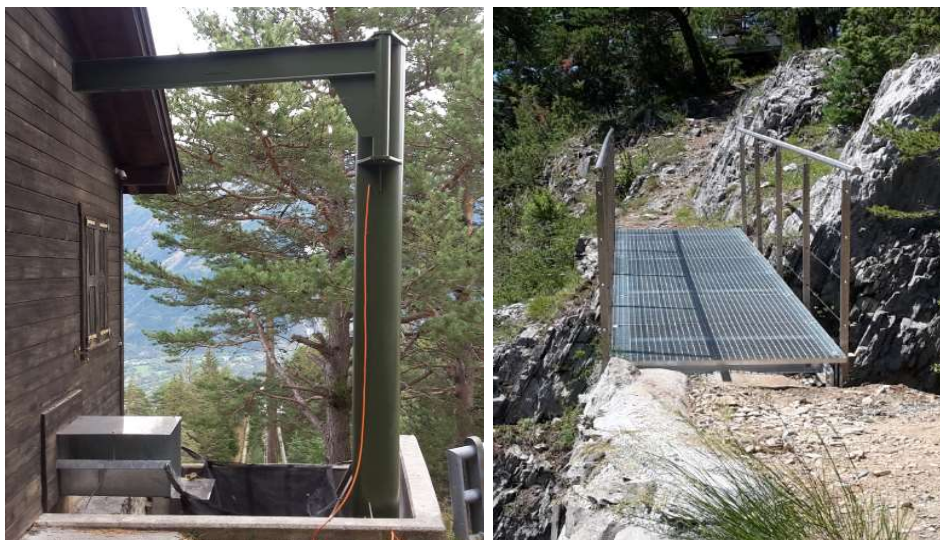
Im Berichtsjahr wurde neben dem Betrieb- und Unterhalt durch das Betriebspersonal mehrere Verbesserungen realisiert. Einerseits wurden die Zugangsleitern in der Wasserfassung ergänzt. Weiter wurde im Wasserschloss der Laub Kran, das Elektrotabelleau sowie die Zugangstüre erneuert. Schlussendlich konnte noch die Brücke über die Druckleitung beim Fixpunkt WP4 saniert werden.

Abbildung 13:
Links: Foto neuer Laub
Kran. Recht: Foto neue
Brücke Wanderweg WP4.

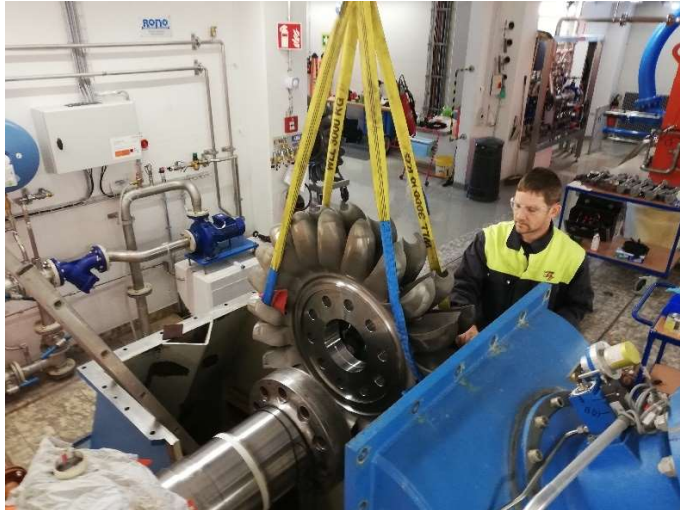
Die Revisionen an der Maschine 1 fand im Dezember 2019 durch das Betriebspersonal statt. Die Arbeiten beinhalteten einen Laufradwechsel. Zusätzlich wurde eine Magnetpulverprüfung an der Welle durchgeführt. Weiter mussten Verschleissteile an der Ablenkervorrichtung ersetzt werden.

Abbildung 14:
Montage Laufrad bei
Maschine 1.

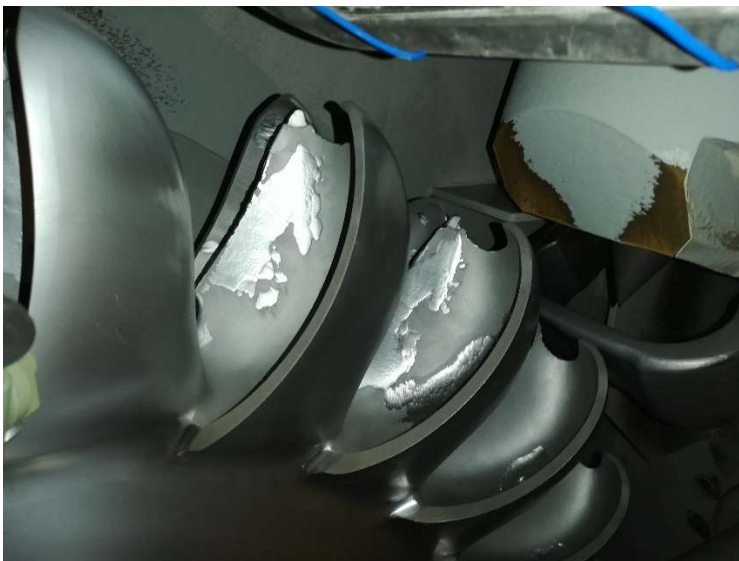
Die Revisionen an der Maschine 2 fand im November 2019 durch das Betriebspersonal statt. Die Arbeiten beinhalteten wiederum einen Laufradwechsel. Im Jahr 2019 konnte allgemein ein grosser Verschleiss an den Laufrädern festgestellt werden. Als Ursache ist wahrscheinlich die Ausführung des Hochwasserschutzprojektes der Gemeinde Leukerbad verantwortlich.

Abbildung 15:
Schäden Laufrad bei
Maschine 2.
