KRAFTWERKE
1909 – 2009
DALA AG

Geschäftsbericht 2015

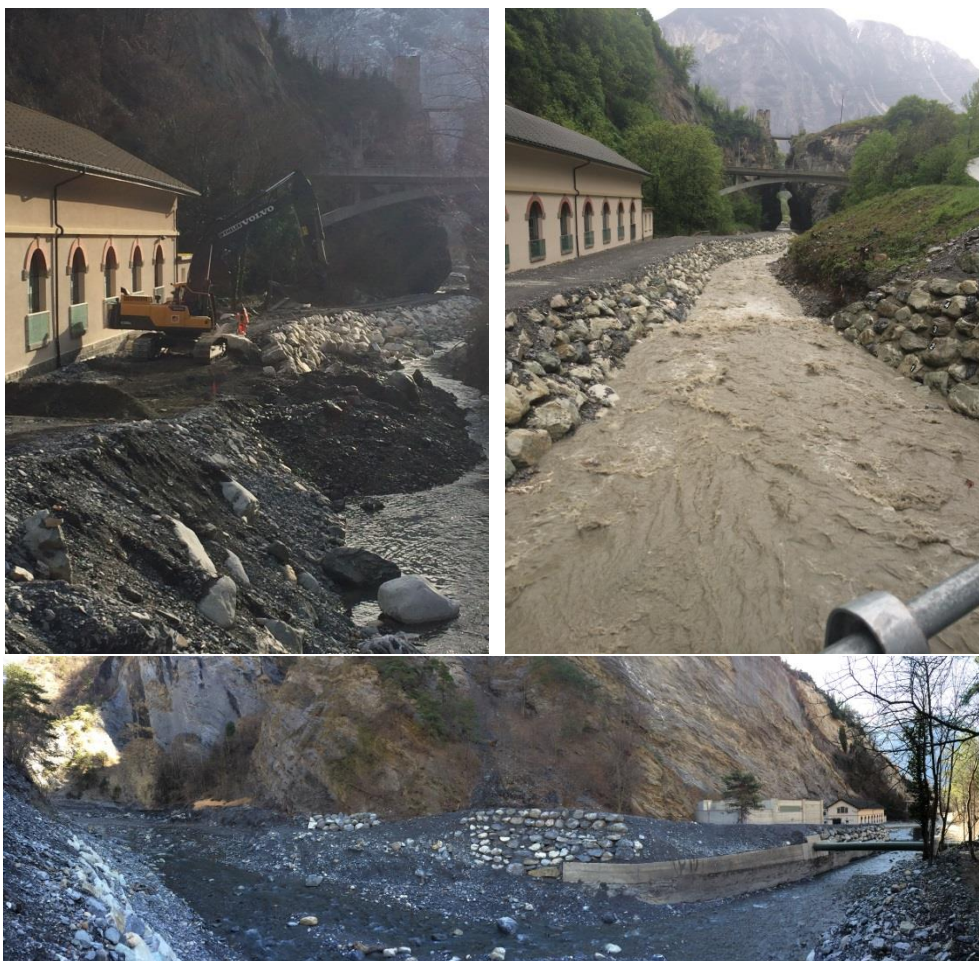
Im Bereich der alten und neuen Zentrale der Kraftwerke Dala AG kam es in den letzten Jahrzehnten immer wieder zu Überflutungen. Letztmals waren die Betriebsanlagen im Sommer 2014 von Hochwassern betroffen.

Abbildung 5:
Links: Bauarbeiten zur Erstellung der Rollierungen. Rechts: Fertige Rollierungen. Unten: Ausgehobenes Auffangbacken.

Aus diesem Grund hat der Verwaltungsrat entschieden den Bachlauf entlang der Dala zu rollieren, sowie die Geschiebekammer oberhalb der Zentrale vollständig auszubaggern. Diese Massnahmen sollen Schäden an den Betriebsanlagen bei Hochwasserereignissen möglichst abwenden.

Im Winter 2015 wurden die entsprechenden Arbeiten durch die Firma Theler ausgeführt. Aus dem Auffangbecken oberhalb des Kraftwerkes führte man im selben Zeitraum 10'000 m³ Geschiebe ab.

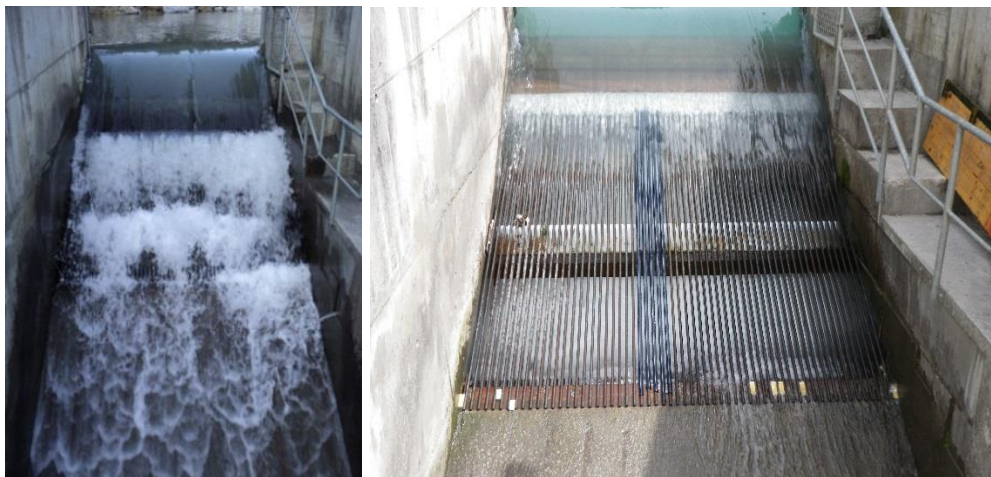
Im Jahr 2014 bemerkte man, dass mit dem bestehenden Tirolerwehr die neue Ausbauwassermenge ungenügend gefasst werden konnte. Bereits bei einem Abfluss von 1'700 l/s entstanden Wasserverluste. Aus diesem Grund wurde im Frühjahr 2015 das Tirolerwehr komplett erneuert.

Abbildung 6:
Links altes / rechts neues
Tirolerwehr bei gleichem
Abfluss von 2'400 l/s.

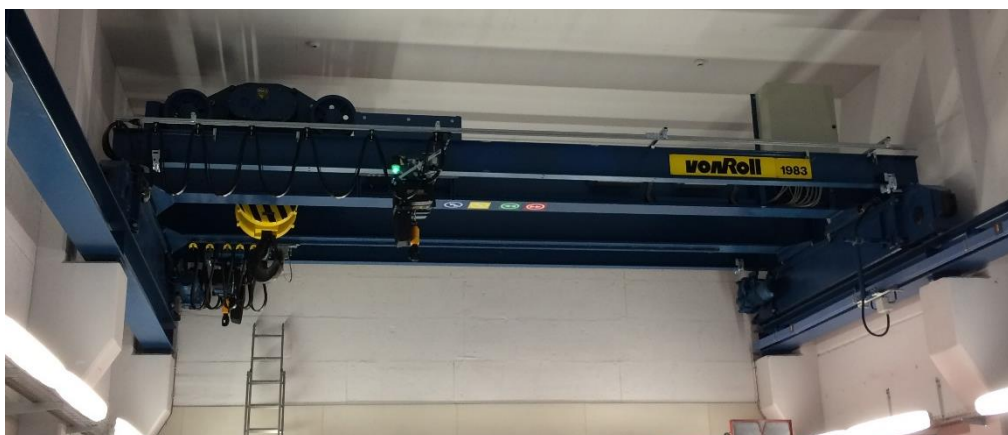
Aufgrund der engen Platzverhältnisse in der Maschinenhalle, musste die Maschine 2 möglichst nahe an der westliche Aussenwand platziert werden. Resultierend konnten mit dem bestehenden Hallenkran das Laufrad nicht ausgewechselt werden. Im Frühjahr 2015 wurde die Krananlage so angepasst, damit die Einschränkungen für den Unterhalt wegfallen.

Abbildung 7:
Erneuerte Krananlage mit
zwei mobilen Katzen an
den seitlichen Enden.

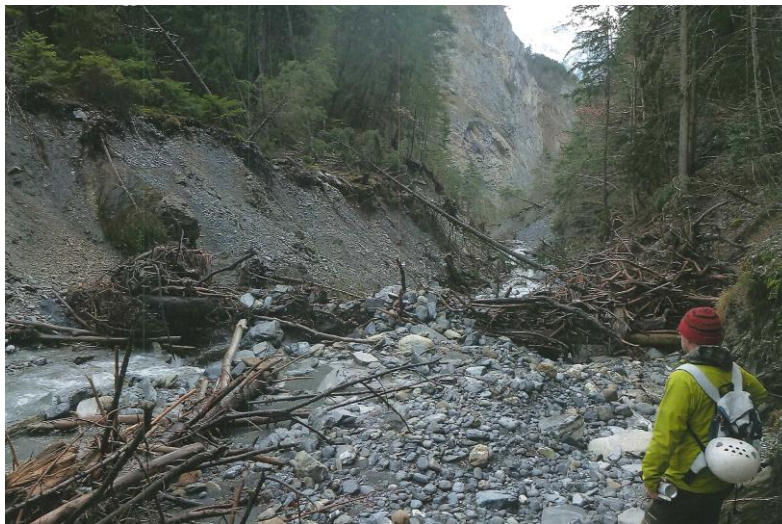
Das Schwemmholzpotenzial in der Dala ist gross. Durch Rutschungen von Böschungen, Stürme und Lawinen ist in den letzten Jahren viel Holz ins Bachbett gelangt. Im Winter 2015 wurde damit begonnen den untersten Teil der Dalaschlucht auszufällen. Dabei wurden vor allem Verklausungen im Gerinne gelöst sowie Ränder von Rutschgebieten nachgefällt. Aufgrund der Neukonzessionierung der Kraftwerke Dala AG sind sämtliche Kosten in Zusammenhang mit dem Flussunterhalt von der Gesellschaft zu tragen.

Abbildung 8:
Ansicht Schlucht im
Herbst 2014 vor den
Arbeiten Forst.

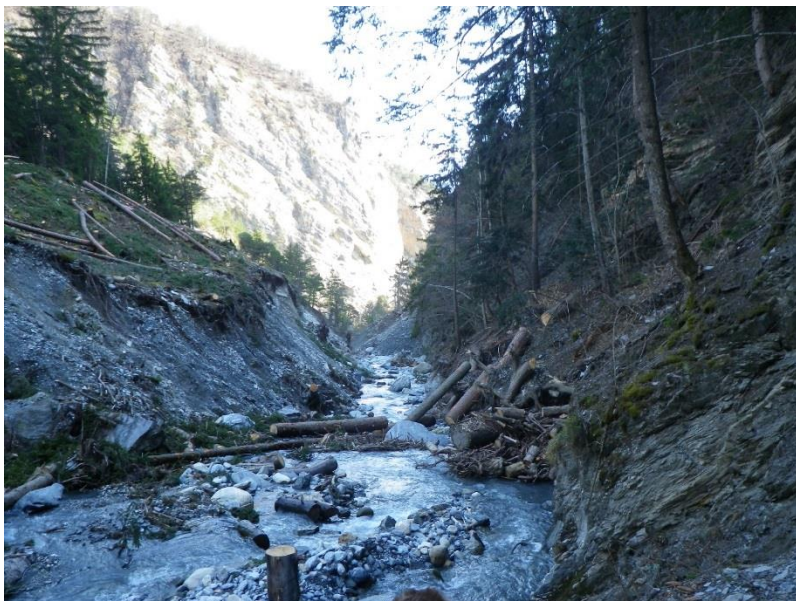
Abbildung 9:
Ansicht Schlucht im
Frühjahr 2015 nach den
Arbeiten des Forst.

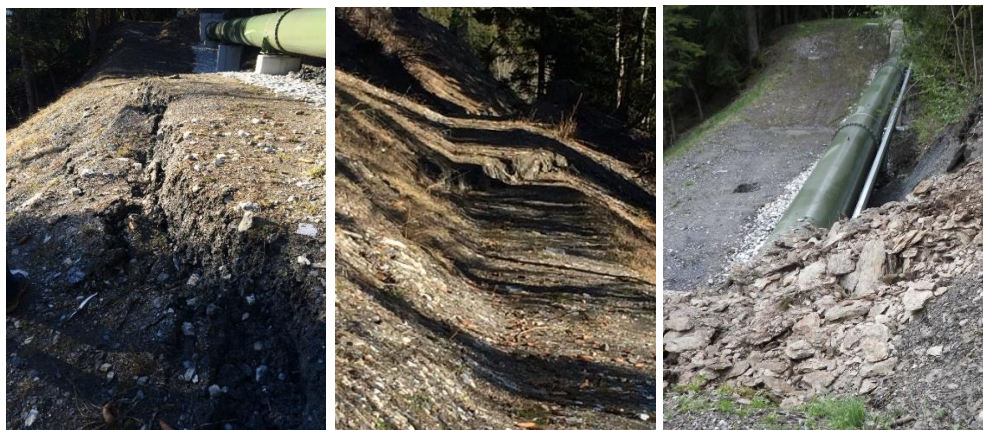
Aufgrund von starken Niederschlägen im Frühjahr 2015 (30. – 31. März; 81.5mm in 48h / 1. – 3. Mai 2015; 146.0 mm in 72 h) sowie des feuchten Sommers 2014 fanden im Mai 2015 diverse Hangrutschungen sowie Absenkungen im Bereich der Hangleitung F18 – F20 statt. Als Notmassnahmen mussten die Hangrutschungen geräumt, sowie diverse Bäume zum Schutz der Leitung gefällt werden.

Abbildung 10:
Bodensetzungen +
Rutschung entlang der
Hangleitung.

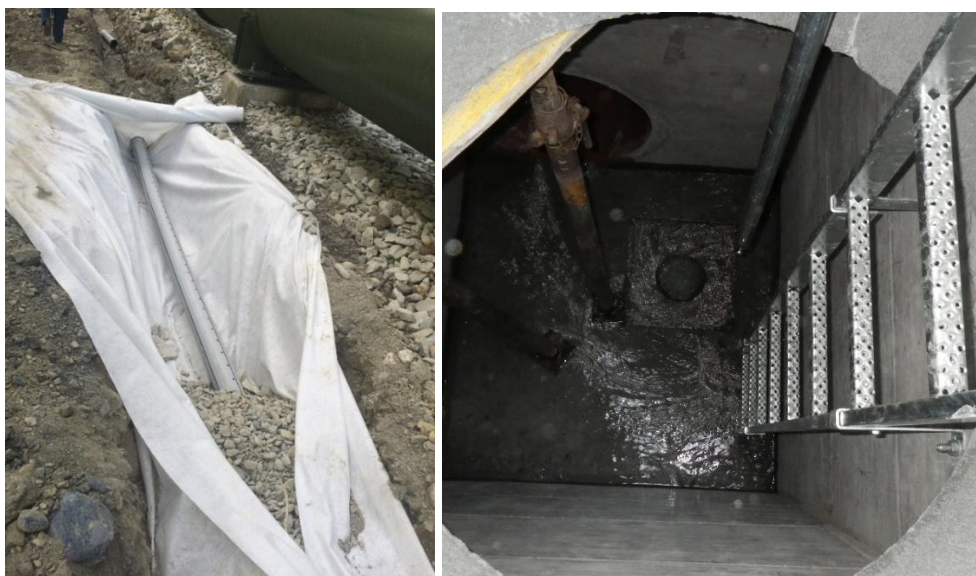
Abbildung 11:
Neue Drainagen &
Zugangsportale für alten
Stollen.

Weiter wurde in Absprache mit dem Forstamt und der Gemeinde Inden die Entwässerung des Hangleitungstrasse im betroffenen Abschnitt ergänzt.

Im Bereich der Hangleitung F18 bis F20 befandete sich der frühere Zuleitungstollen des Kraftwerkes. Dieser wurde im Jahr 2003 still gelegt. Um den Stollen sowie die entsprechende Hangentwässerung zu kontrollieren wurde die Zugänglichkeit mittels neu errichteter Portale wieder hergestellt.

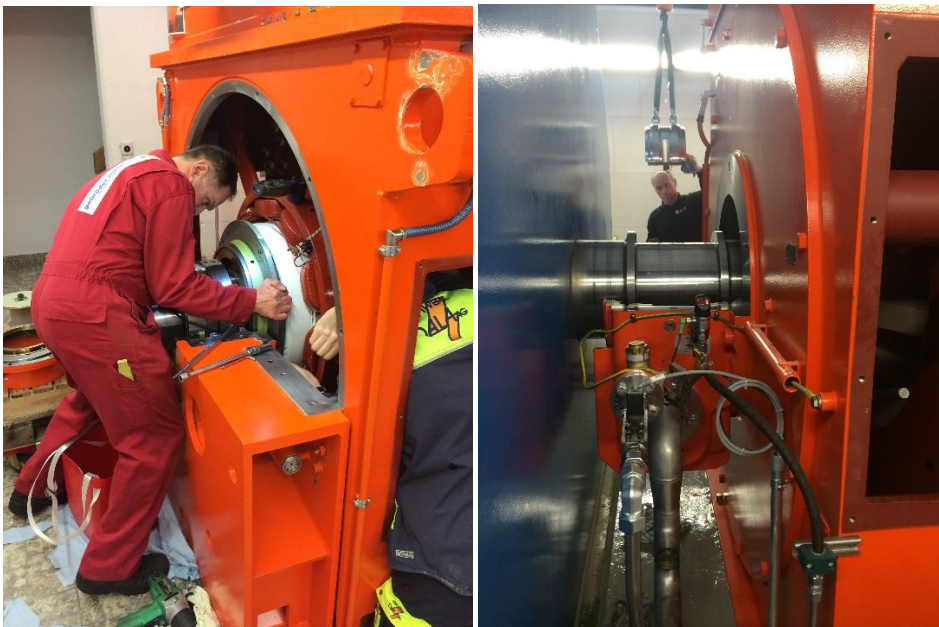
- Maschine 1 Generator Reparatur Leckage Erregerlager
- Maschine 1 Transformator Reparatur Leckage Isolator
- Maschine 1 Kugelschieber Reparatur Leckage Steueranschlüsse
- Maschine 1 Laufradaufbereitung Rad Nr. 1
- Maschine 2 Generator Revision inkl. Lagerprüfungen
- Magnetpulverprüfungen Laufräder

Abbildung 12:
Links: Rep. Leckage Erregerlager MG1. Rechts: Inspektion Antriebslager MG2.

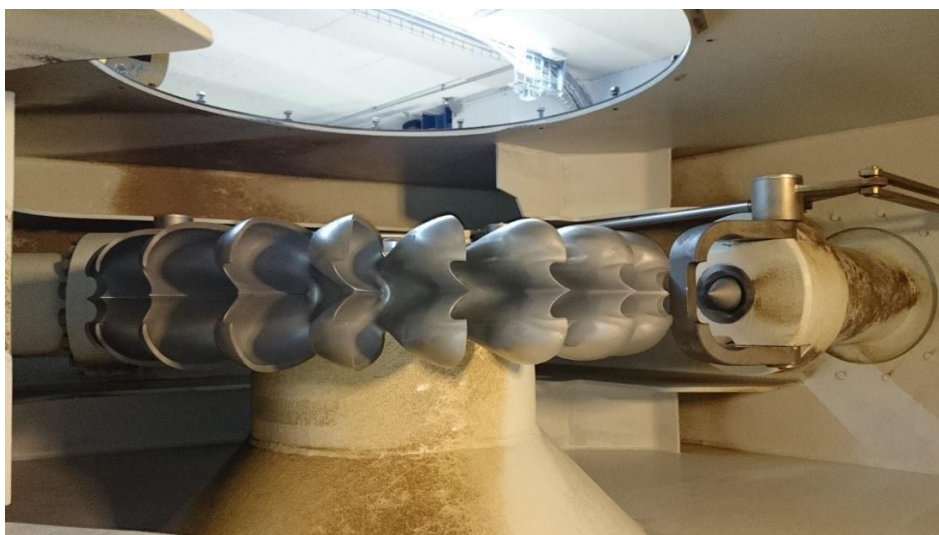
Abbildung 13:
Ansicht Laufrad MG2 während MP Prüfungen.

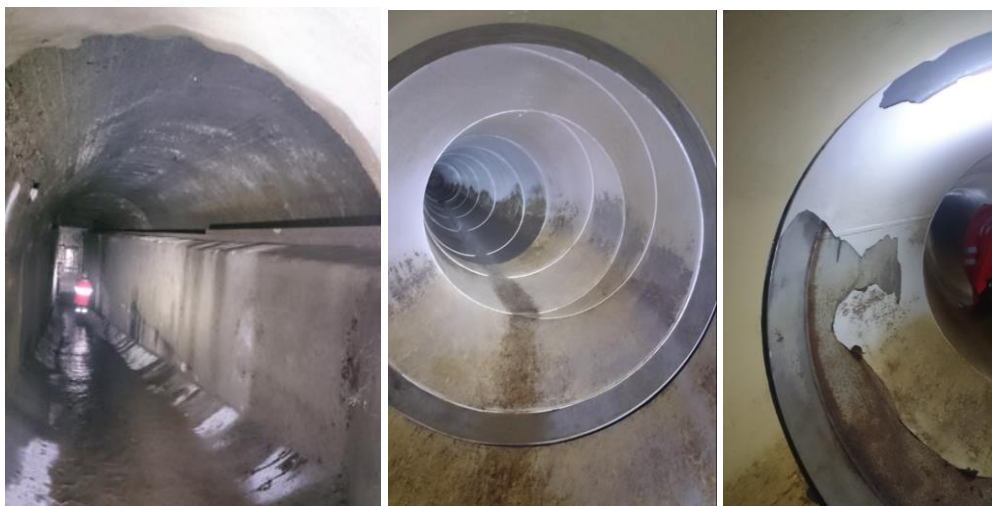
Im Oktober 2015 wurde das Kraftwerk für zwei Tage ausser Betrieb genommen um die Hangleitung von innen zu kontrollieren. Dabei konnte allgemein ein guter Zustand der sanierten Leitung festgestellt werden. An einigen Stellen wurden jedoch Schwachstellen am Korrosionsschutz entdeckt. Während der Herbstabstellung 2016 wird die entsprechende Behebung durch den Lieferanten auf Garantie erfolgen.

Abbildung 14:
Impressionen
Hangleitungskontrolle
Herbst 2015.

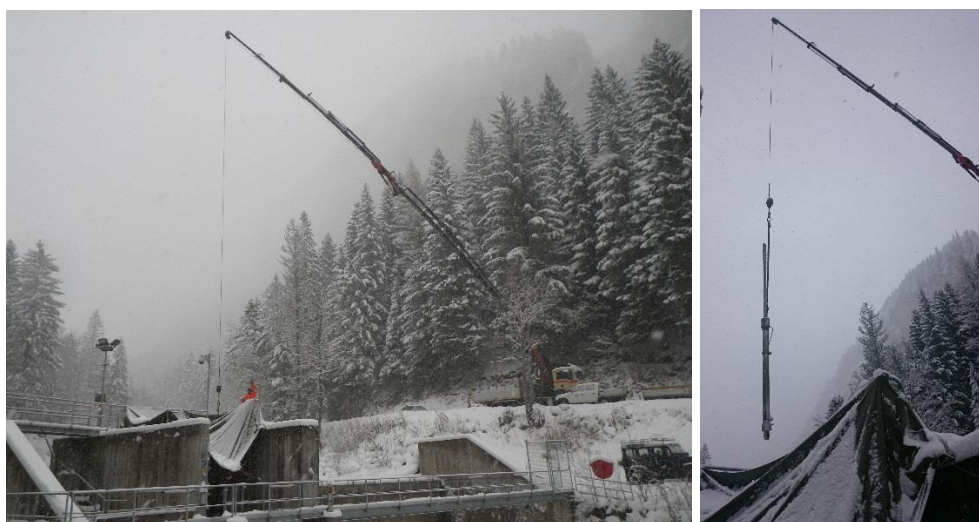
Im August 2015 wurde festgestellt, dass ein Zylinder des Wehrsegmentes bei der Wasserfassung nicht mehr dicht ist. Als Folge konnte die Position des Wehrsegmentes bei Spülungen nicht konstant gehalten werden. Im November 2015 wurde daher ein Ersatzzylinder installiert. Der undichte Zylinder wird revidiert und als Reservematerial behalten.

Abbildung 15:
Montage
Hydraulikzylinder
Wehrsegment.
