KRAFTWERKE  
1909 – 2009  
**DALA** AG

Geschäftsbericht 2016

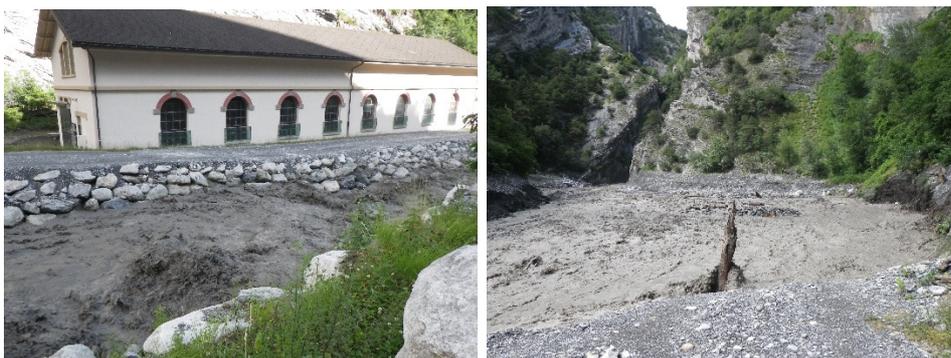
Im Jahr 2016 gab es zwei nennenswerte Hochwasserereignisse. Dabei fiel am 25. Juni 2016 während kurzer Zeit eine extrem hohe Niederschlagsmenge (4.5 mm in 5 Minuten / 18.9 mm in 60 Minuten). Bei der Fassung Güsät wurde eine Abflussspitze von 32 m<sup>3</sup>/s gemessen. Aufgrund der Heftigkeit der Abflussspitze wurden einige Rollierungen unterhalb des AKW unterspült. Eine anschließende Reparatur erfolgte umgehend.

Abbildung 5:  
Impressionen kleiner  
Hochwasserereignisse  
2016.

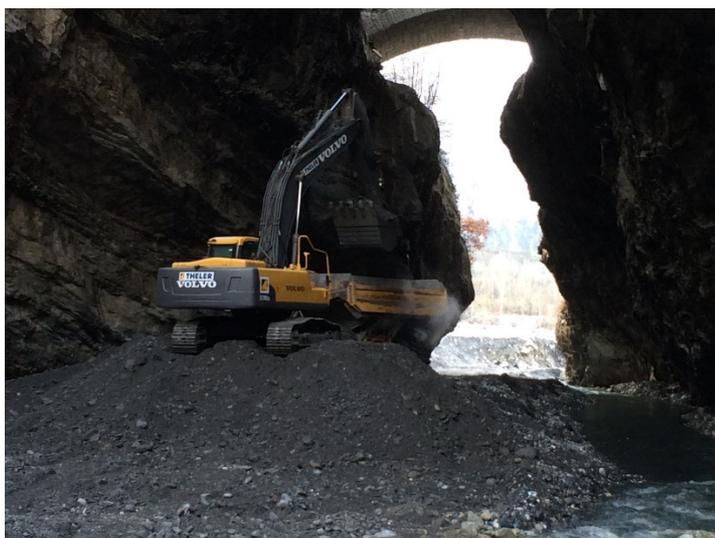
Bei Hochwassern der Dala wird jeweils Geschiebe in der Dalaschlucht abgelagert. Dieses Geschiebe füllt das Auffangbecken oberhalb der Zentrale sowie den Schlucht Ausgang kontinuierlich auf. Um den vorhandenen Stauraum nicht zu verlieren wird das abgelagerte Geschiebe jährlich abgeführt. Im Februar 2016 wurde in diesem Zusammenhang 2'000 m<sup>3</sup> Material ausgebaggert. Ebenfalls konnten die beschädigten Rollierungen Instand gestellt werden.

Abbildung 7:  
Ausbaggern des  
Geschiebes in der  
Dalaschlucht.

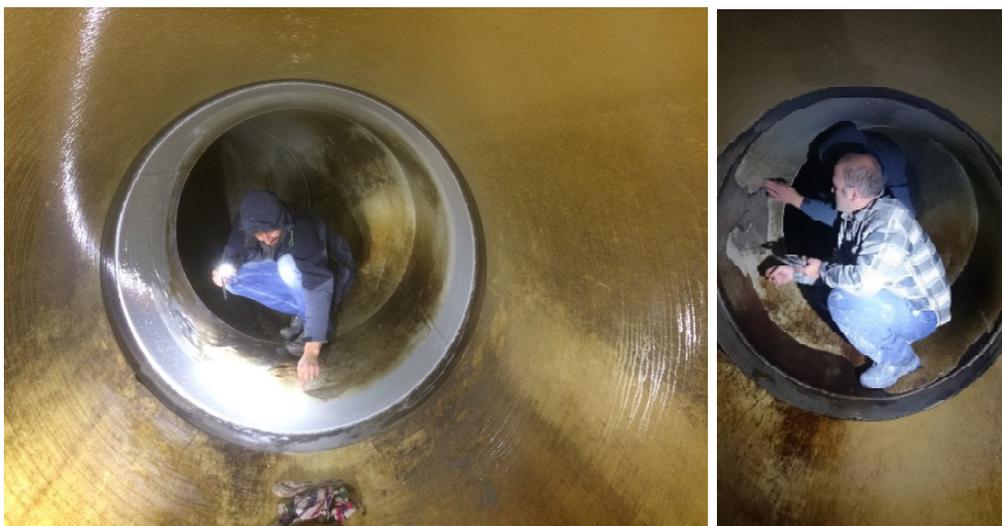
Eine komplette Inspektion der Hangleitung durch externe Spezialisten erfolgte ebenfalls. Weiter fanden Reparaturarbeiten des Korrosionsschutzes in der Stahlleitung F18 – F20 statt.

Abbildung 11:  
Sanierung  
Korrosionsschutz  
Hangleitung.

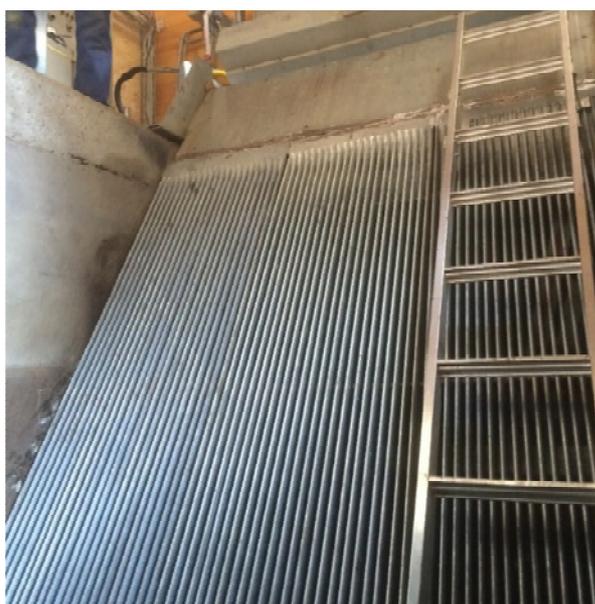
Im Zusammenhang mit der Abstellung wurde im Wasserschloss der Feinrechen erneuert. Der installierte Rechen ist aufgrund seiner Bauweise (Fischprofile) deutlich strömungsgünstiger als die frühere Anlage.

Abbildung 12:  
Neuer Feinrechen  
Wasserschloss.

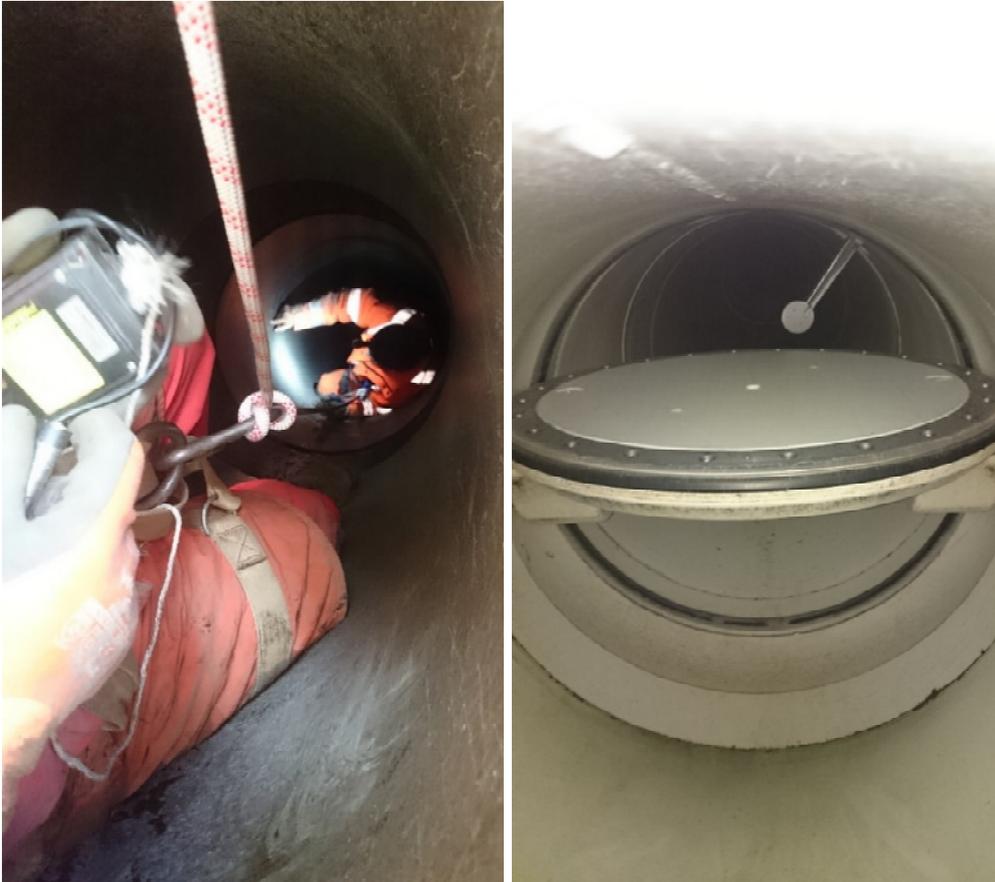
Weiter wurde der Korrosionsschutz der Druckleitung kontrolliert. Dazu seilen sich die Spezialisten durch die Druckleitung ab und prüfen die Schichtdicken der Beschichtung sowie den allgemeinen Zustand der Leitung. Nachfolgend einige Impressionen aus der Kontrolle:

Abbildung 13:  
Links: Impressionen  
Druckleitungskontrolle.  
Rechts: Foto  
Drosselklappe.

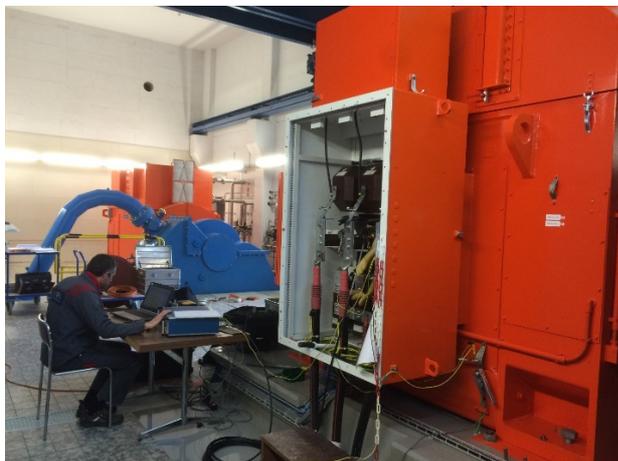
Um eine optimale Überwachung des Maschinenparkes zu gewährleisten, wurden im Geschäftsjahr 2016 umfassende Diagnosemessungen vorgenommen. Einerseits wurden die Vibrationen der Maschinen mit einer Fingerprintmessung detailliert aufgenommen. Andererseits wurde der Zustand der Generatoren mit einer elektrischen Diagnostik (Teilentladungsmessungen) bewertet.

Abbildung 15:  
Impression  
Teilentladungsmessung  
MG2.

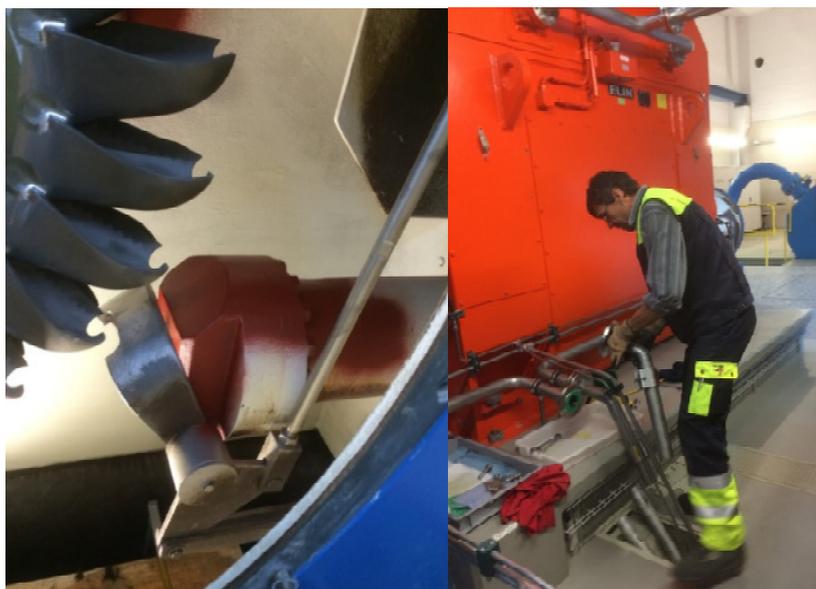
- Maschine 1 Laufradwechsel
- Maschine 1 Inspektion Düsen / Turbinenregler
- Maschine 1 MP Prüfung Welle
- Maschine 2 Laufradwechsel
- Maschine 2 Erneuerung Ölleitung Lagerkühlung
- Maschine 2 Beschaffung von Ersatzmaterial

Abbildung 16:  
Links: Foto Revision MG2.  
Rechts: Foto Erneuerung  
Leitung Lagerschmierung  
MG2.

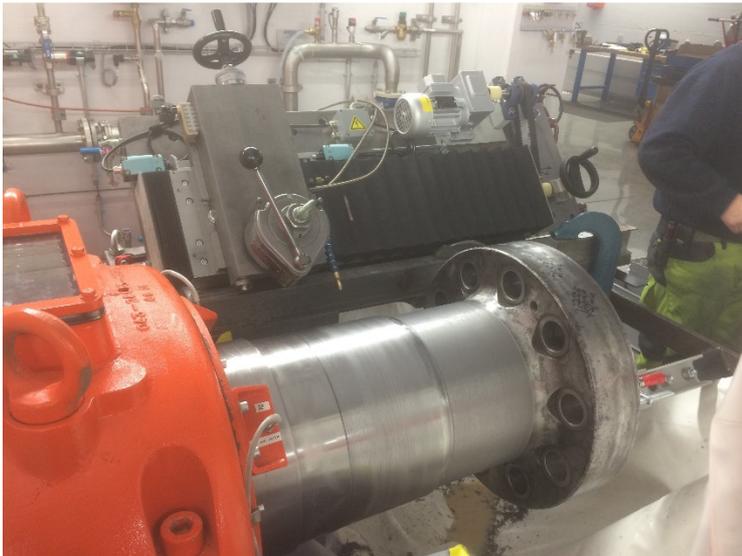
Ende November 2016 fand die mechanische Revision der Maschine 1 statt. Im Umfang der Revision ist die Turbinenwelle auf Risse untersucht worden. Dabei mussten Risse im nassen Bereich der Welle festgestellt werden. Ohne entsprechende Massnahmen konnte die Maschine nicht weiterbetrieben werden.

Im Jahr 2010 sind bereits ähnliche Risse festgestellt worden. Als Gegenmassnahme wurde zu diesem Zeitpunkt die Welle um 1.5 mm abgedreht. Dies um ein Ausbreiten der Risse zu verhindern.

Abbildung 17:  
Abdrehen Welle  
Maschine 1.

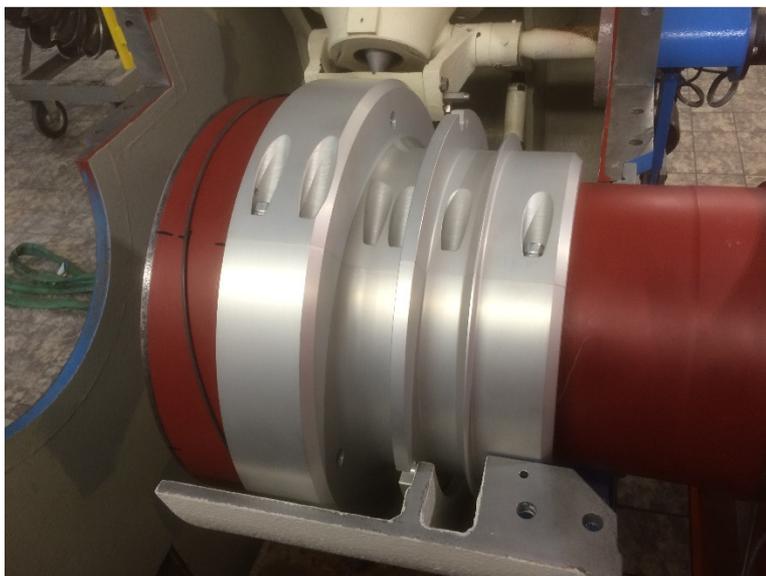
Abbildung 18:  
Trockenlegung Welle  
Maschine 1.

Vom Maschinenhersteller wurde empfohlen die betroffene Welle erneut abzdrehen sowie eine "Trockenlegung" zu installieren. Durch diese Massnahmen wird die Zone der Risse neu in einem trockenen Bereich anstatt im nassen Bereich zu liegen kommen. Dies führt dazu, dass die Belastung der Welle deutlich abnimmt. Die entsprechenden Arbeiten fanden im Januar und Februar 2017 statt.
