KRAFTWERKE
1909 – 2009
DALA AG

Geschäftsbericht 2018

1. INFORMATIONEN ZUR KW DALA AG

Die KW Dala AG nutzt das Wasser der Dala von Leukerbad bis Leuk zur elektrischen Energieproduktion. Durchschnittlich produziert das Werk pro Jahr 45.0 GWh. Die Geschäftsführung erfolgt im Mandat durch die ReLL Dienstleistungen AG. Die KW Dala AG beschäftigt zwei Mitarbeiter, welche sich für den Betrieb und Unterhalt verantwortlich zeichnen.

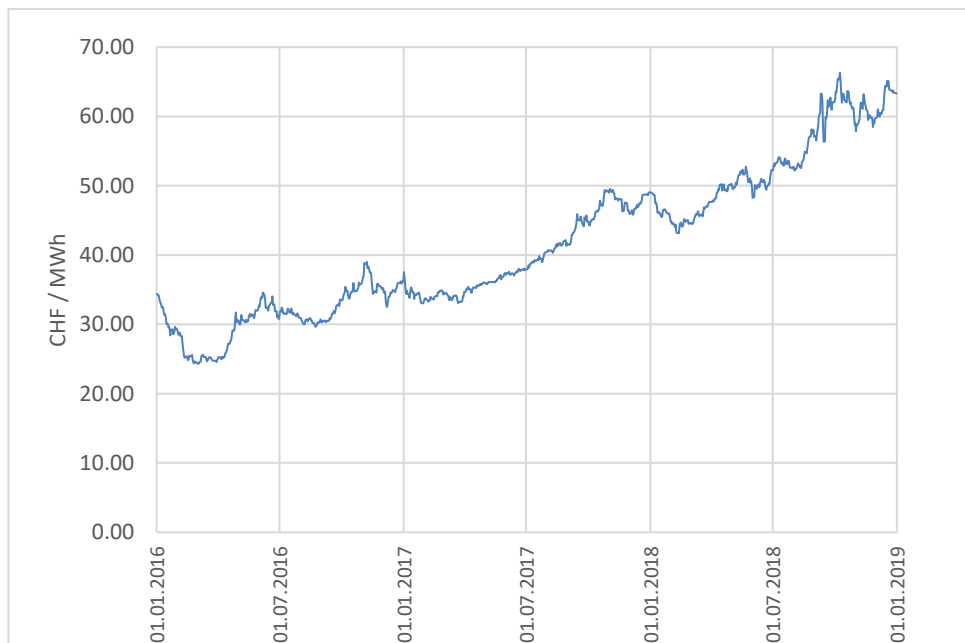
Im März 2016 konnten winterlastige Profile am Strommarkt für unter 3.0 Rp./kWh beschafft werden. Seit diesem Zeitpunkt haben sich die Marktpreise markant erholt. Im nachfolgenden Graph ist die Entwicklung der Kosten eines Base Profils dargestellt. Ende September 2018 bewegte sich der Preis für ein Base Profil 2019 bei rund 63 CHF/MWh.

Abbildung 3:
Strompreisentwicklung
Base Profil 1YF

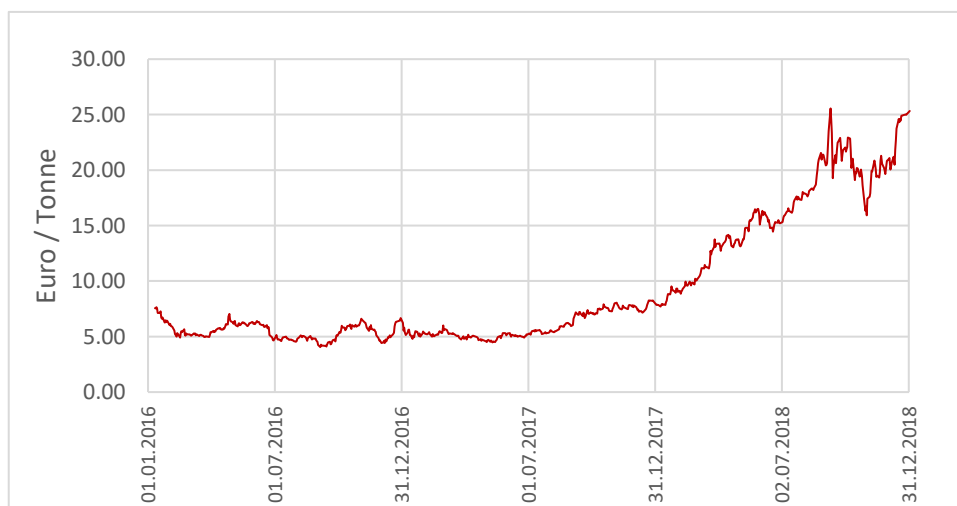
Parallel dazu haben sich auch die Preise des Spot Marktes erholt. Im Geschäftsjahr 2017 war das Produktionsprofil der KW Dala AG noch bei 40 CHF/MWh bewertet. Im Geschäftsjahr 2018 war die Bewertung bei 53 CHF / MWh. Der Schweizer Energiepreis wird bestimmt vom umliegenden europäischen Strommarkt, und damit auch von den Primärenergiemärkten der Welt. Dadurch verbunden hat der CO2 Markt einen grossen Einfluss auf den Strompreis. Nachfolgend die Entwicklung des CO2 Preises in der gleichen Zeitspanne:

Abbildung 4:
Preisentwicklung CO2
Börsenpreise

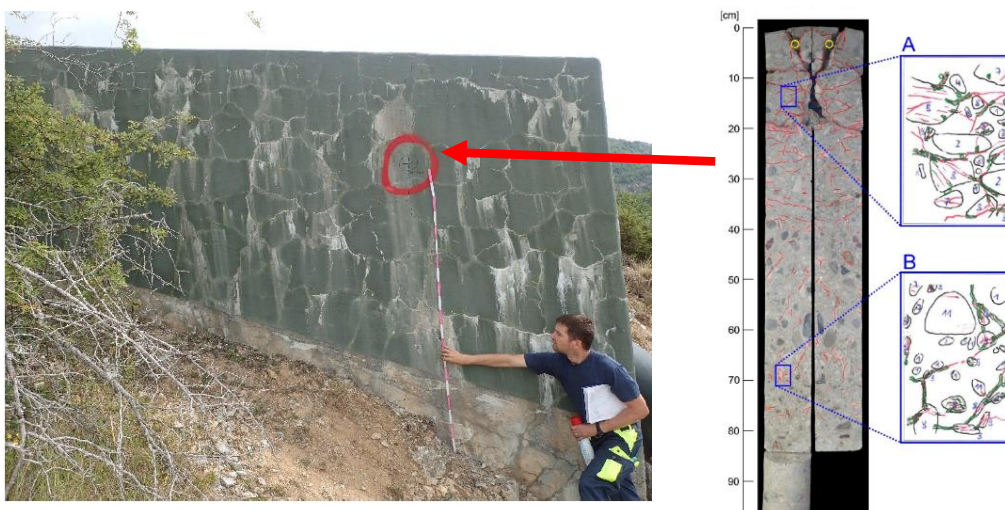
Die Druckleitung des Kraftwerk Dala wurde im Jahr 1980 gebaut. Nach rund 40 Betriebsjahren stellen sich mehrere Herausforderungen für einen langfristigen Erhalt des Bauwerkes. Einerseits weisen die Fixpunkte Anzeichen von Betonkrebs auf andererseits ist der Aussenkorrosionsschutz im Abschnitt von den Duden in die Zentrale sowie der Innenkorrosionsschutz im Bereich der Flansche und Expansionsan sanierungsbedürftig.

Abbildung 10:
Impressionen
Kernbohrungen an
Fixpunkt WP2

Im Jahr 2018 wurde damit begonnen ein Sanierungskonzept zu erarbeiten. Dabei legte man in einer ersten Phase das Augenmerk auf die Problematik mit dem Betonkrebs in den Fixpunkten der Druckleitung. Dazu wurde an allen Fixpunkten mehrere Kernbohrungen entnommen. Durch dieses Vorgehen sollen Informationen über den Zustand des Betons erhalten werden. Dies wird anschliessend erlauben mögliche Sanierungsvarianten gegeneinander abzuwägen.

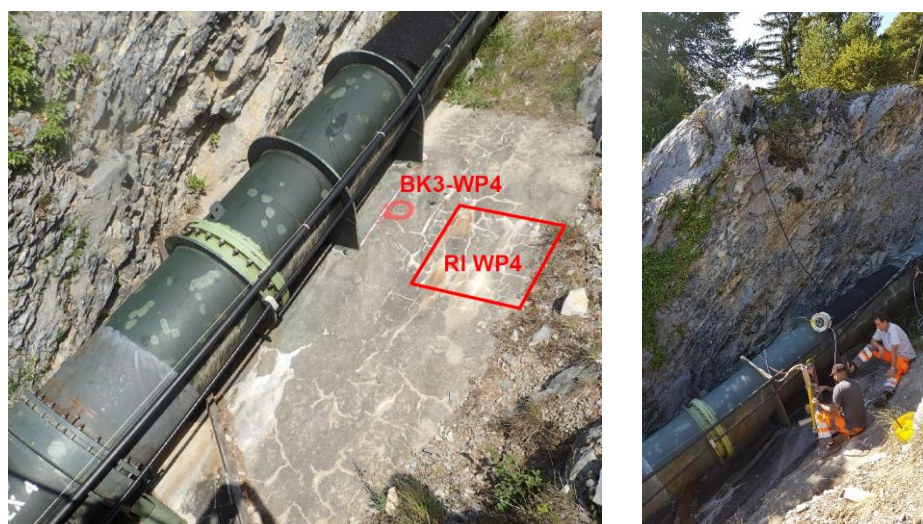
Abbildung 11:
Impressionen
Kernbohrungen an
Fixpunkt WP4

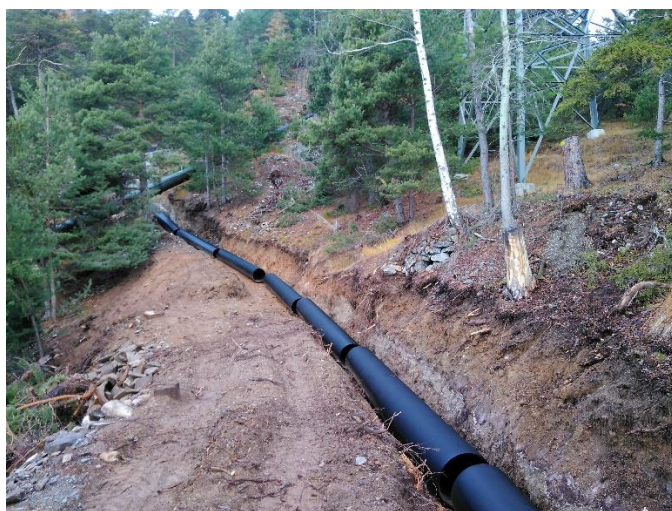
Ende Oktober 2018 kam es beim Druckbrecher 1 des Überlaufkanales zu einer Fehlfunktion einer erdverlegten Leitung. Bei der anschliessenden Inspektion mittels Kanalfernsehen musste festgestellt werden, dass die Zementrohrleitung an der Sohle ausgekolkt war. In der Folge wurde im November 2018 die benannte Zementrohrleitung durch eine PE Leitung DN 600 ersetzt. Der Ersatz erfolgte auf einer Länge von rund 50 Metern.

Abbildung 12:
Teilerneuerung
Überlaufkanal DBI - DBII

Bei einer Abstimmung der Maschinengruppen im Dalaloch läuft das zufließende Wasser der Hangleitung ins Überlaufbecken beim Wasserschloss. Das Überlaufbecken entleert sich anschliessend über einen ca. 1'000 Meter langen Überlaufkanal.

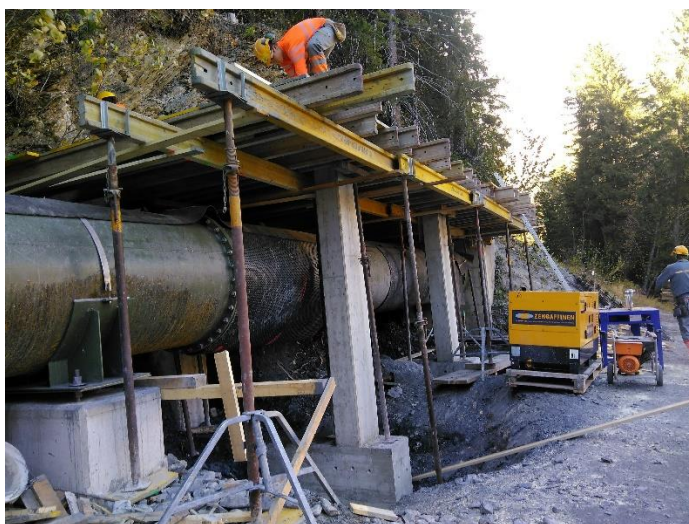
Die Hangleitung wird im Bereich der Fenstern 18 – 20 grösstenteils oberirdisch geführt. Im Bereich des Fenster 20 gibt es regelmässig Felsniederbrüche. Um die Gefährdung der Hangleitung zu reduzieren wurde im September 2018 eine Schutzgalerie aus Beton erstellt. Diese soll die Leitung langfristig schützen und den Unterhaltaufwand minimieren.

Abbildung 13:
Schutzgalerie Hangleitung
S3 / Fenster 20

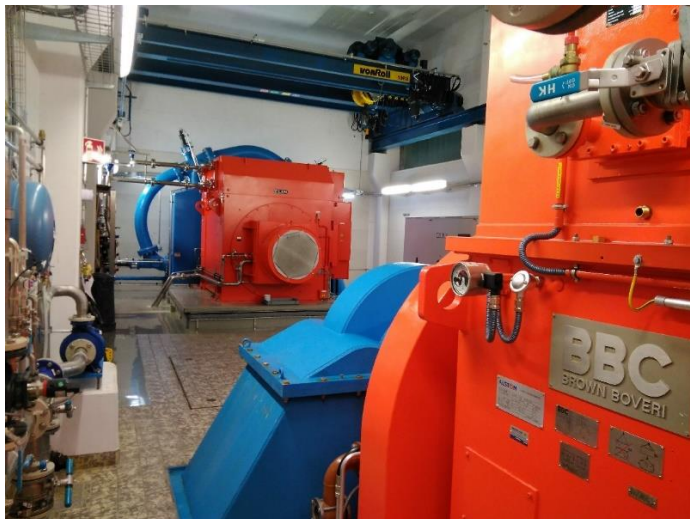
Die Revisionen an der Maschine 1 fand im Dezember 2018 statt. Die Arbeiten beinhalteten eine Magnetpulverprüfung des Laufrades sowie die Schutzprüfung des Generatorschutzes. Das Betriebspersonal führte zusätzliche Inspektionen und Abklärungen im Bereich des Kugelschiebers durch.

Abbildung 14:
Maschinensaal KW Dala

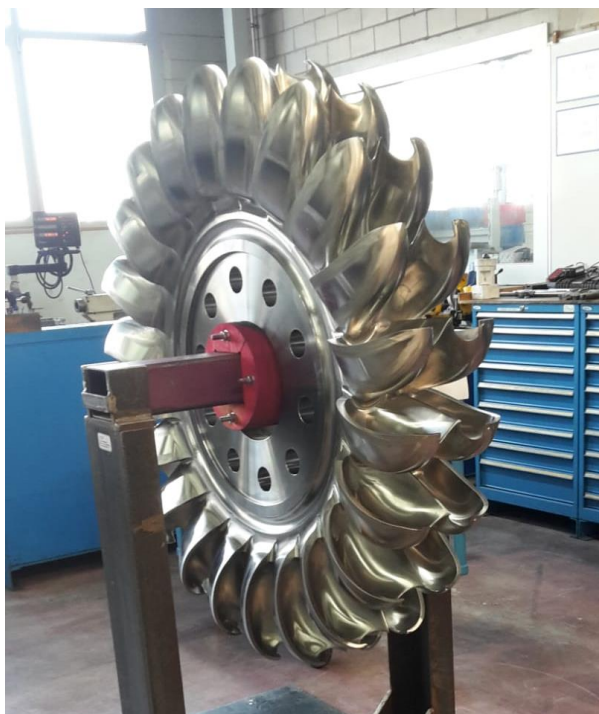
Weiter war geplant im Jahr 2018 ein Laufrad der Maschine 1 zu revidieren. Aufgrund der grossen Abnützung des Rades sowie der günstigen Rohstoffpreise fand sich die KW Dala AG in der Situation, dass eine Neuanschaffung des Rades kostengünstiger war als eine Revision. Mit dem neuen Rad erhofft man sich eine minimale Wirkungsgradverbesserung.

Abbildung 15:
Neues Laufrad bei
Abnahme Turbal / Andritz

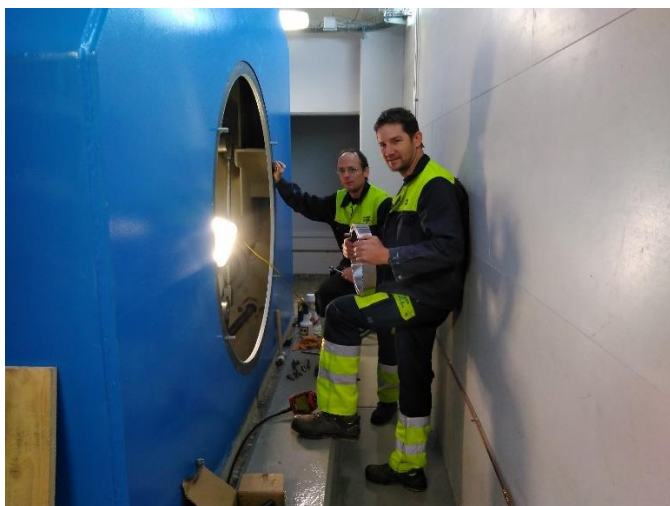
Eines dieser Probleme war der Zustand der Oberfläche der Wellenpartie. Die Welle wurde bei der Grundinstallation im Jahr 2014 nicht vor Korrosion geschützt. Im Jahr 2018 verbesserte man die Situation nun mit einem zusätzlichen Abdichtungsring sowie dem Auftragen einer Korrosionsschutzbeschichtung. Zeitgleich zu diesen Arbeiten wurde die Welle auf Risse geprüft.

Abbildung 16:
Martin Ritler und Walter
Werlen bei Revision der
Maschine 2

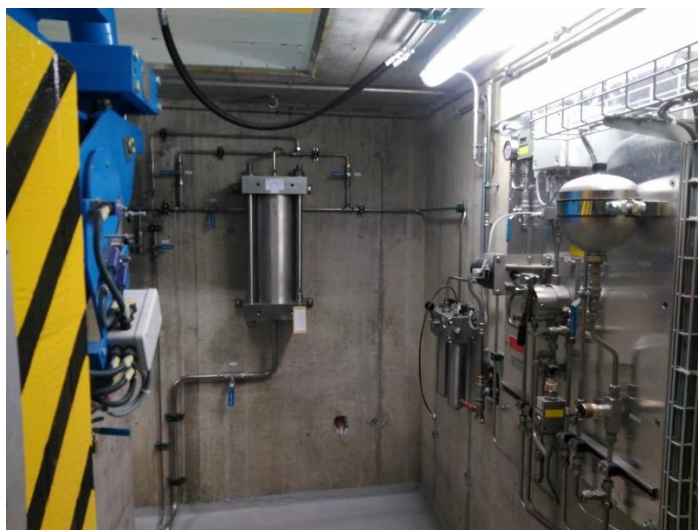
Die Kugelschiebersteuerung erfolgt mit Wasser von der Druckleitung. In der Vergangenheit wurde bei Gewittern die Filteranlage der Steuerung mehrmals beschädigt. Um dies zukünftig zu vermeiden wurde eine Sandflasche in die Steuerung integriert. Dadurch wird sich eine deutliche Verbesserung der Situation erhofft.

Abbildung 17:
Kugelschiebersteuerung
MG2 inkl. neuer
Sandflasche

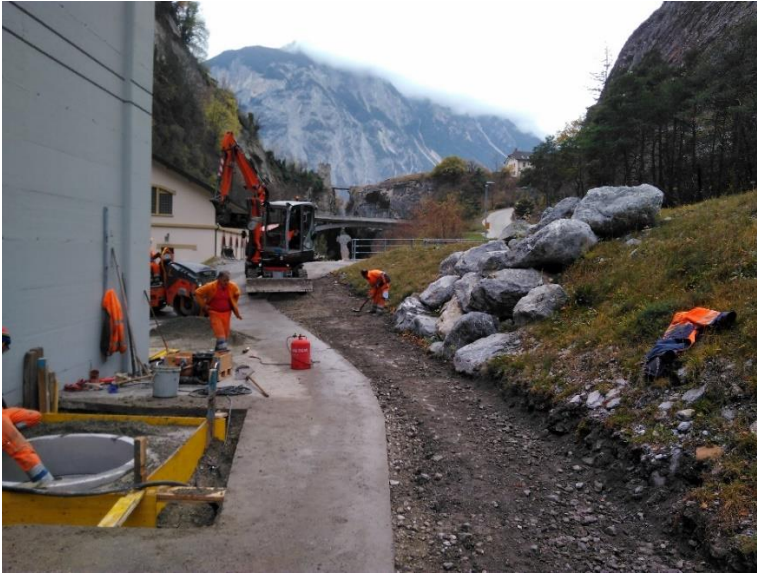
Das etablierte Konzept in Bezug auf den Hochwasserschutz wurde im Berichtsjahr 2018 fortgeführt. Von der Rumeling Brücke bis ins Dalaloch wurden dabei die gefährdeten Flächen, welche in die Dala zu rutschen drohten, ausgeholt. Weiter transportierte man im Dalaloch rund 3'000 m³ Geschiebe ab. Durch die hohen Lasten des Geschiebetransportes erlitt der Schacht der Sickergrube einen Schaden. Dieser musste durch eine robustere Lösung ersetzt werden.

Abbildung 18:
Sanierungsarbeiten
Klärgrube neues
Kraftwerk
